# PRO-TECH®

**Mazda 6 (Wefa modification)**

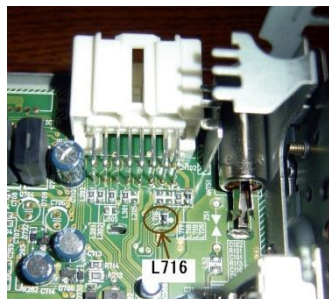
Εικόνα 1

Η εργοστασιακή πηγή του αυτοκινήτου χρειάζεται μια τροποποίηση στην ηλεκτρονική πλακέτα. Το στοιχείο L716 (εικόνα 1) χρειάζεται γεφύρωμα, για να λειτουργήσει η είσοδος cd changer.

Για να λύσετε αυτό το πρόβλημα πρέπει να βγάλετε την πηγή να την ανοίξετε ώστε να έχετε πρόσβαση στην ηλεκτρονική πλακέτα και να κάνετε μια γέφυρα στο L716. Η διαδικασία αυτή ΠΡΕΠΕΙ να γίνει μόνο από εξειδικευμένο τεχνικό/ηλεκτρονικό.

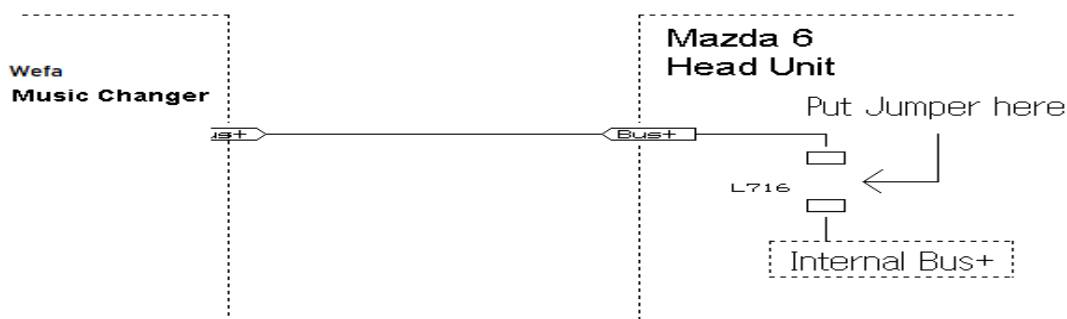
Εικόνα 2

Όπως περιγράφεται παραπάνω, αυτή η τροποποίηση απαιτείται μόνο για ορισμένες μονάδες κεφαλής, όχι για όλες. Πριν ανοίξετε την μονάδα, δοκιμάστε τα παρακάτω βήματα για να την ελέγξετε. Συνδέστε το Wefa στην κύρια μονάδα σας. Ενεργοποιήστε την μονάδα σας. Πατήστε το Cd ώστε να ξεκινήσει η αναπαραγωγή μουσικής. Πατήστε ξανά το κουμπί CD. Εάν η οθόνη αλλάξει όπως παρακάτω (εικόνα 2) και η αναπαραγωγή CD σταματήσει, ΔΕΝ χρειάζεται την τροποποίηση.
